Anwendungstechnische  
Information

## Kondensation bei Isolierglas

Kondensation auf Isolierglas ist ein physikalisches Phänomen, das oftmals Grund für Ärger bei allen Beteiligten bietet. Die Frage, die zuerst geklärt werden muss: An welcher Stelle tritt das sogenannte „Schwitzwasser“ auf?

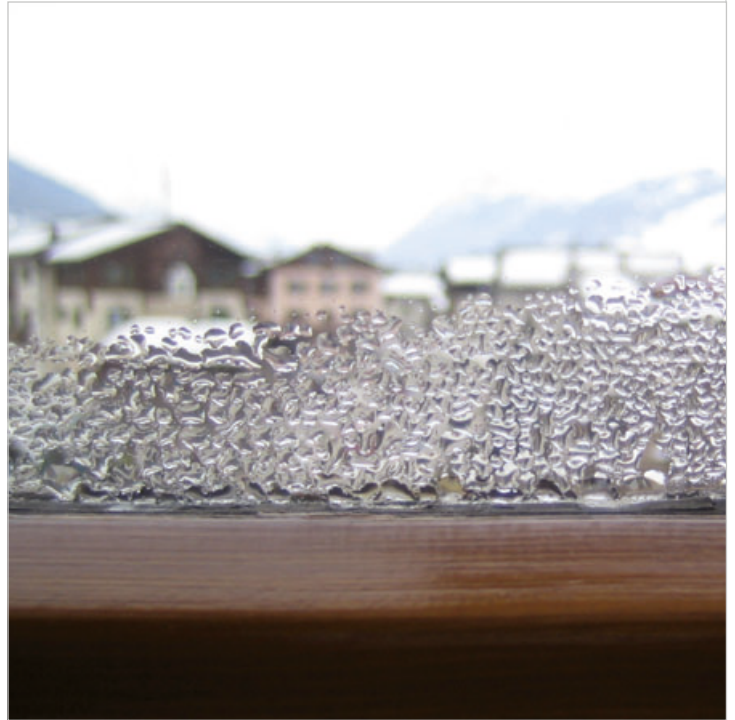
Eine erhebliche Absenkung der Oberflächentemperatur kann jedoch auch an Wärmebrücken liegen. Eine solche konstruktive Wärmebrücke bildet der Randverbund von Isolierglas. Der Randverbund, der zwei oder drei Scheiben miteinander verbindet und hermetisch versiegelt, kann nicht so gut dämmen wie der Edelgas-gefüllte Zwischenraum eines Wärmedämm Isolierglases. In diesem Randverbund sind oft noch herkömmliche Abstandhalter aus stark wärmeleitendem Aluminium verbaut. Diese transportieren die Heizwärme rasch nach draußen. Dadurch kühlt der raumseitige Randbereich der Scheibe viel stärker ab als die Mitte und Tauwasserbildung beginnt zuerst an dieser Stelle. Es ist ratsam, gleich von Anfang an ein besser dämmendes „warme-Kante“-Randverbundsystem einzusetzen. Das sorgt für weniger Abkühlung am Rand und reduziert die Tauwassergefahr deutlich.

Nach DIN 4108-2 sind Wärmebrücken mit extrem niedrigen Innenoberflächen-Temperaturen in Gebäuden zu vermeiden, da sie zu Tauwasser-niederschlag und Schimmelbildung sowie zu erhöhten Wärmeverlusten führen. An Fenstern sowie an Pfosten-Riegel-Konstruktionen ist Tauwasserbildung jedoch vorübergehend und in kleinen Mengen zulässig, falls die Oberfläche die Feuchtigkeit

Sofern keine anderen ungünstigen baulichen Gegebenheiten oder fehlerhaftes Nutzerverhalten vorliegen, ist Tauwasserbildung im Randbereich von Dreifach-Isolierglas mit warmer Kante sehr unwahrscheinlich.

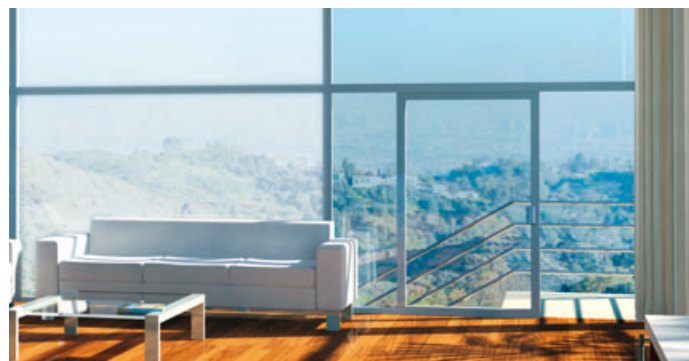
### SANCO® SILVERSTAR® FREE VISION T

- Der Außenbeschlag wird nahezu 100 % verhindert
- Optimal geeignet für Isoliergläser mit tiefem Ug-Wert
- Umweltfreundliches, im Hoch-vakuum-Magnetronverfahren hergestelltes Antibeschlagglas

ein Abstrahlen der Scheiben an den Nachthimmel verhindert wird – durch Außenverschattung mit Fensterläden oder durch eine Außenbeschichtung zur Reduzierung des Abstrahlvermö-gens. Die Wärmedämmung der Glas-scheibe wieder zu verschlechtern, kann keine sinnvolle Lösung sein! Tauwasser an der Außenscheibe ist der Qualitätsbeweis für die gute Wär-medämmung des Isolierglases.
